Préserver et retrouver la continuité écologique des cours d'eau :
UNE OBLIGATION D'INTÉRÊT GÉNÉRAL POUR 2015

Les passages busés sur les cours d'eau bas-normands

CAUSE MÉCONNUE DE PERTURBATIONS DE NOS RUISSEAUX

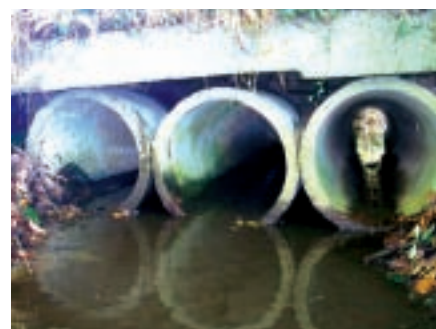
Obstruction par les encombres, inondation des parcelles et érosion en aval

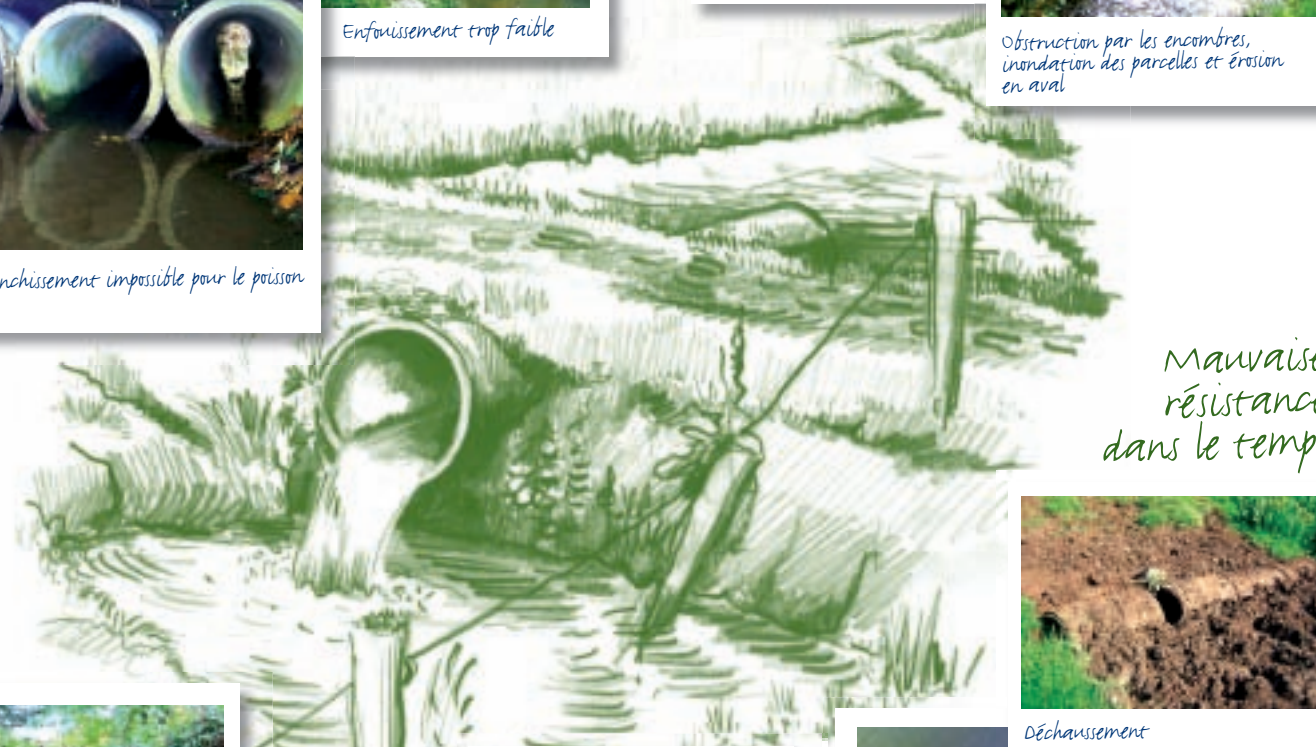
A l'étranglement, franchissement impossible pour le poisson

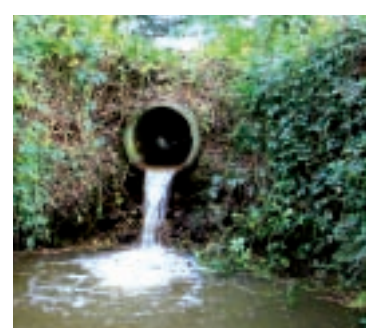
Déchaussement

Chute = poisson bloqué et creusement de l'aval

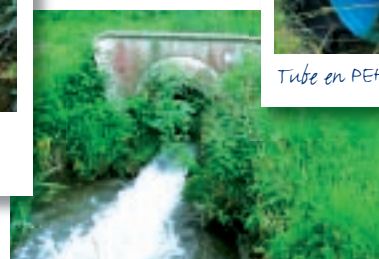
Calage inadapté

Accélération de l'écoulement = érosion des berges en aval et blocage des espèces aquatiques

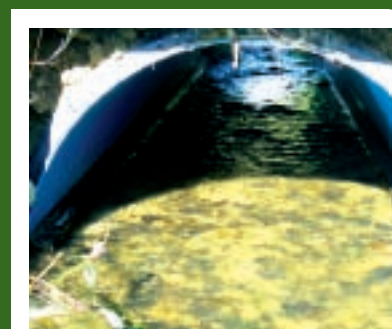
Arche installée

Arche en PEHD

- Les passerelles en bois,
- Les arches type PEHD (polyéthylène haute densité).

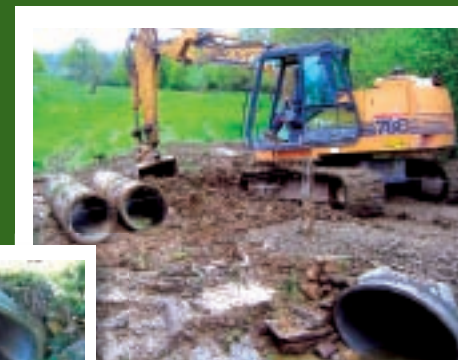
Remplacement d'un ouvrage défaillant

module ovoïde en entrée de parcelle
